## Der mittelalterliche Amthofbrunnen

gehört zu den ältesten Bauteilen des Bamberger Amthofs. Er wurde in Trichterbauweise errichtet und lag innerhalb der tiebelseitigen Wehrmauer, die noch bei Johann Freiherr von Valvasor (1688) zu sehen ist. In den Dreißigerjahren zugeschüttet, wurde er 1991/92 mittels Kübel und Kelle, Seilzug und Rolle bis zur kreisförmigen Brunnensohle (Durchmesser 1 Meter) von den Mitgliedern des Museumsvereins Matthias Laggner und Dr. Hans Neuhold ausgegraben.

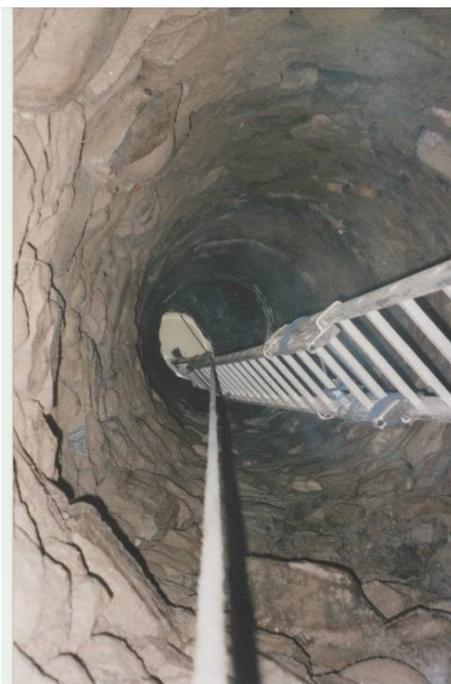
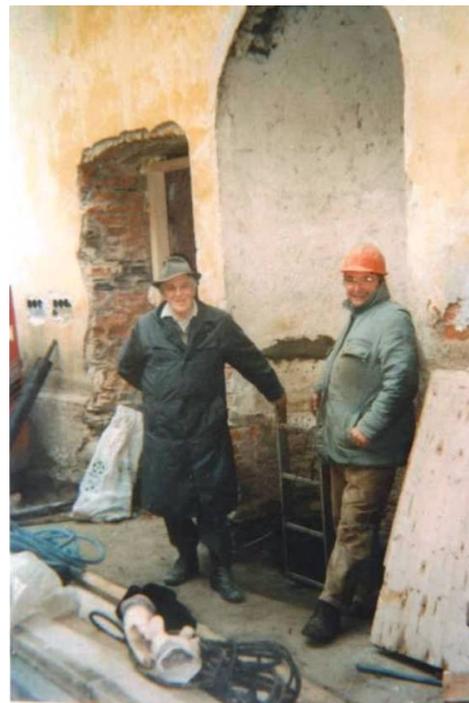
Der Schachtbrunnen ist aus viertel- bis halbmeterdicken Kugel- und Bruchsteinen, wie sie durch frühere Hochwässer im Tiebelbett freigelegt wurden, trocken aufgemauert. Er ist 13,50 m tief und hat einen Durchmesser von 1,50 m. 1911 wurde er wegen seines durch eine tote Katze verdorbenen Wassers gesperrt. Daraufhin benutzten die 42 Amthofbewohner den gesamten Hohlraum (22 m<sup>3</sup>) bis ca. 1931 als Hausmülldeponie. Die Brunnenwände haben sich seit der Errichtung des Amthofs (vor 1422) um keinen Zentimeter verschoben. Heute ist das Wasser - offenbar wegen des verfestigten Erdreichs - versiegt.
